死亡災害事例

- 1 発生日時 令和5年12月12日(火曜日)午後3時ごろ
- 2 発生場所 長岡市内
- 3 業種 解体工事業
- 4 現場労働者数 5人
- 5 元請・下請の別 下請
- 6 発注者 民間
- 7 被災状況 1名死亡
- 8 災害発生状況

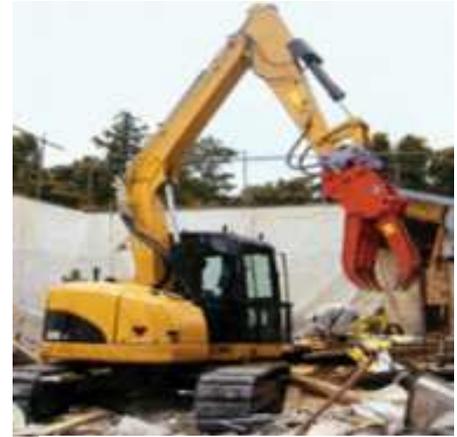
解体用つかみ機の例

(厚生労働省HPパンフレットより出典)

木造二階建て家屋解体工事において、被災者は二階で解体したボード類をフレコンバックに詰め、搬出する準備を行っていたが、解体用つかみ機(以下、「重機」)の操作を運転者が開始したので、つり上げて地上に下すため、アーム先端のアタッチメントにつりひもをかけようとしていたところ、運転者が運転席から身を乗り出した際にアームが突然旋回してしまい、被災者はアームと建築物躯体の間に頭部を挟まれた。
